Referenzprojekt Chemiewasserbecken

Projekt:	Abwasserbecken in Chemieproduktion
Polyurea Verarbeiter:	WET Wassertechnik, 9020
System:	Polyurea
Untergrund / Menge:	Beton
Datum:	Juni 2009

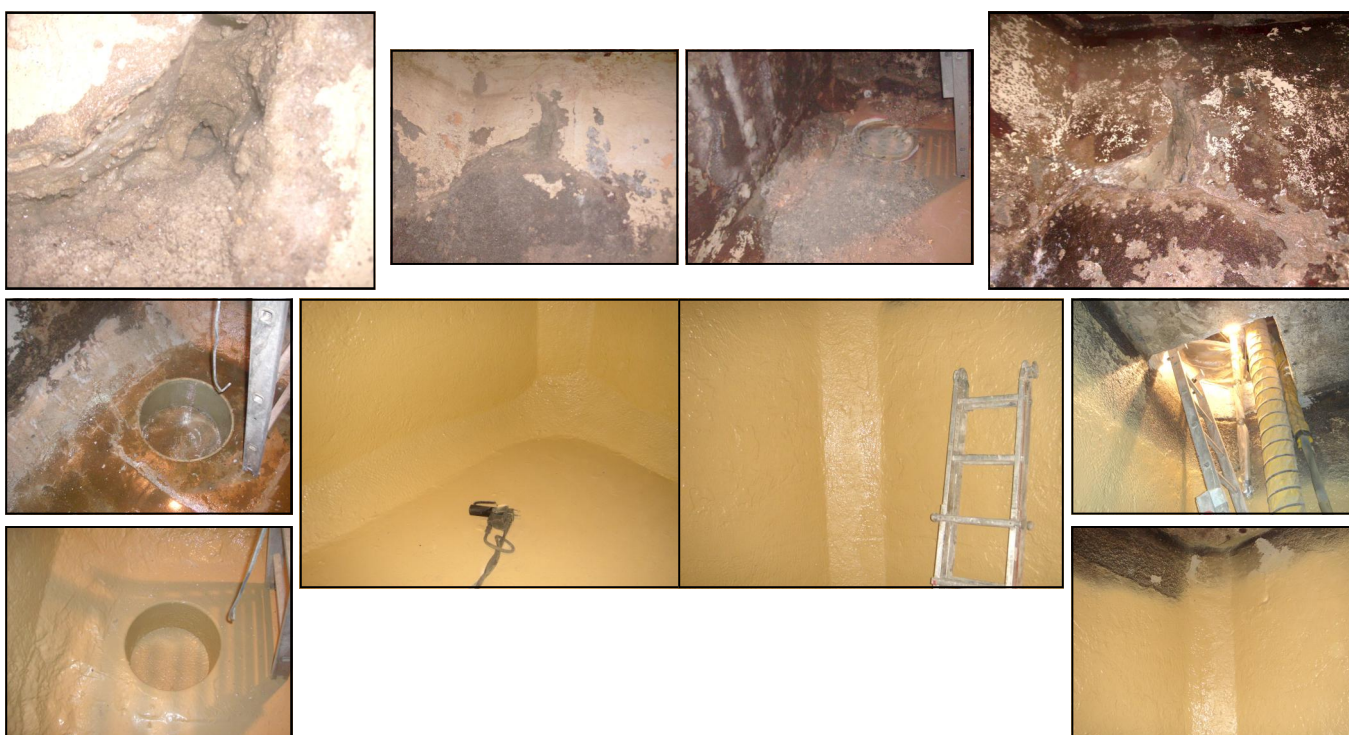
Das Auffangbecken nach einer Chemiepulverproduktion ist starker Betonkorrosion ausgesetzt. Große kristalline Strukturen haben sich tief in Risse und Betonstruktur eingearbeitet. Eine Sanierung war dringend notwendig.

Rest einer alten Beschichtung aus PE mussten noch entfernt werden. Nach der ersten Reinigung war ersichtlich, dass es zu erheblichen Schäden an der Betonstruktur gekommen ist. In kleinsten Rissen wurden kristalline Strukturen erkannt. Nach einer grundlegenden Neutralisation und Entfernung sämtlicher chemischer Verbindungen wurde das gesamte Becken mit HD-Wasserstrahlen gereinigt.

Nach der Trockenlegung konnte mit der Reprofilierung mit Spezialzementen begonnen werden. Diese wurden nach Aushärtung mit Epoxyharz grundiert und nachfolgend mit Polyurea PV350 beschichtet.

Nachdem der Behälter einer Dichtheitsprobe unterzogen wurde, konnte er nach ca. 1 Woche wieder in Betrieb gehen.
